GB/T 8923.2—2008/ISO 8501-2:1994

涂覆涂料前钢材表面处理

表面清洁度的目视评定

第2部分:已涂覆过的钢材表面局部  
清除原有涂层后的处理等级

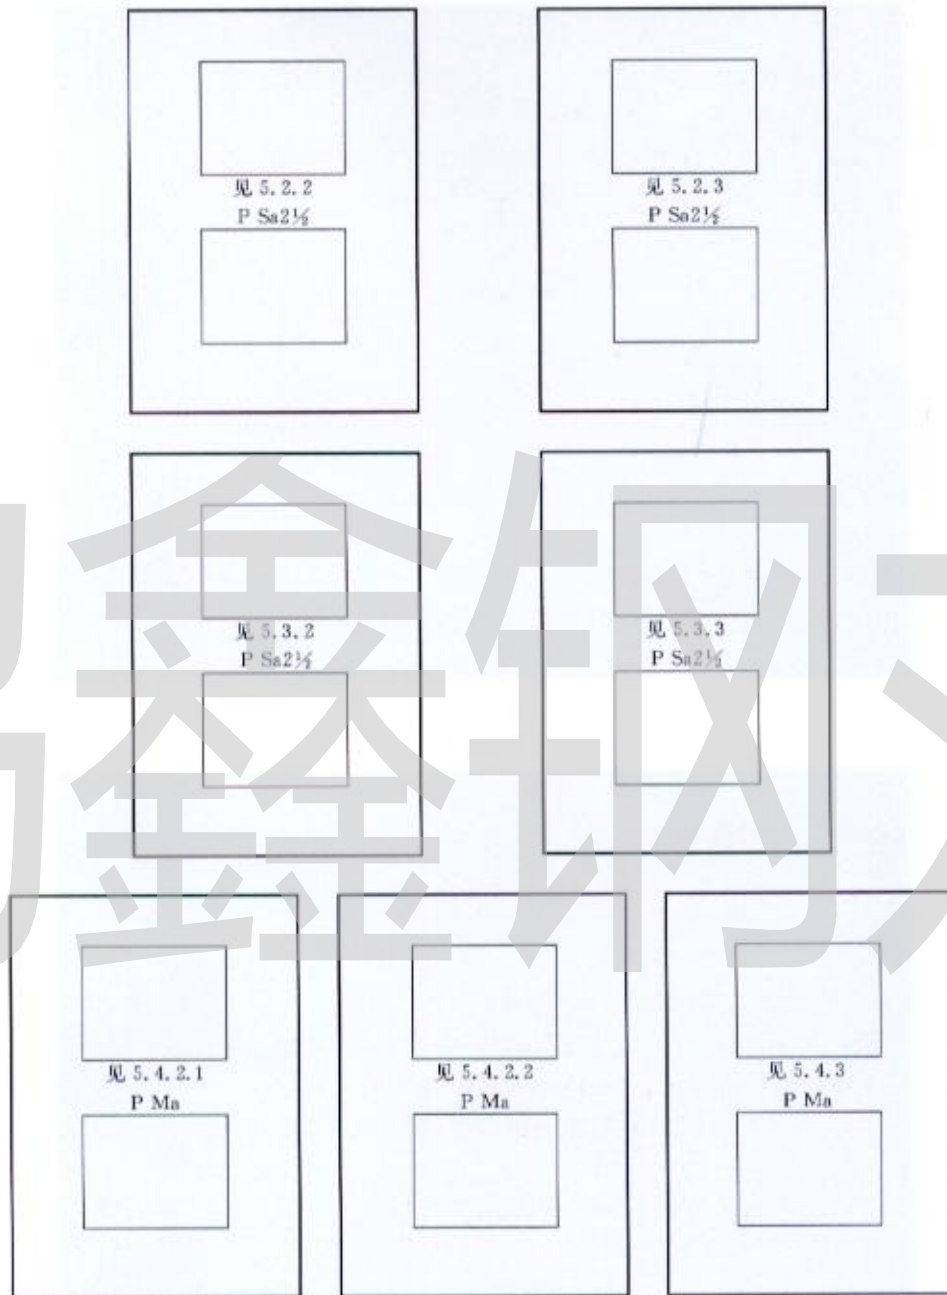
图 1 典型样本照片的布局 and 顺序

为了便于制造，印有照片的塑料纸上不标页码。为了便于使用，照片按图 1 所示顺序排列。每一页上，上面的照片显示表面处理前的表面状况，下面的照片显示表面处理后的表面状况。

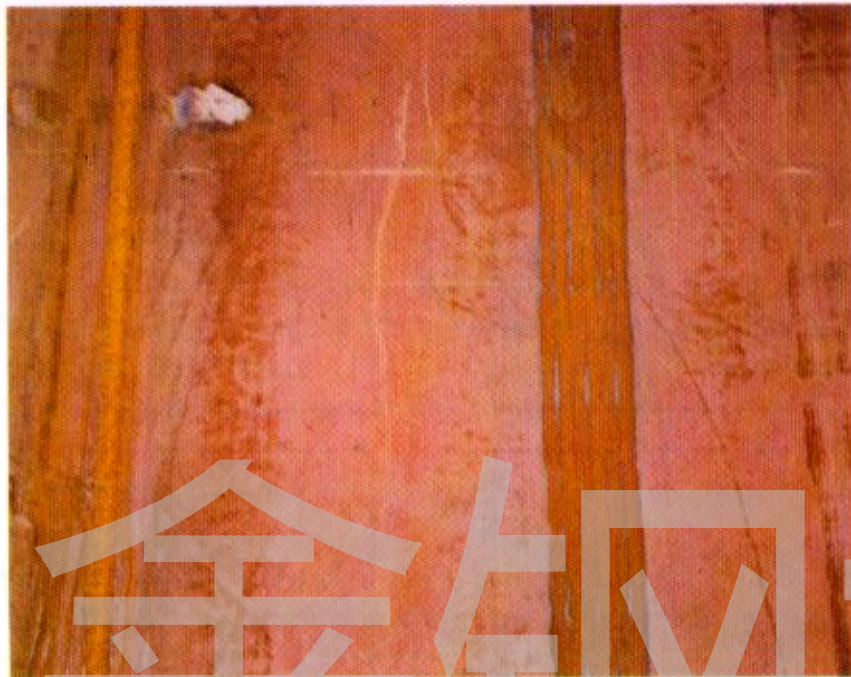
见 5.2.2  
P Sa2½

照片显示一个涂有氧化铁红车间底漆的表面，喷射清理前后的情形。在照片的左边，可见一锈蚀的焊接连接处，同时，右上方也显出了锈蚀的焊缝。

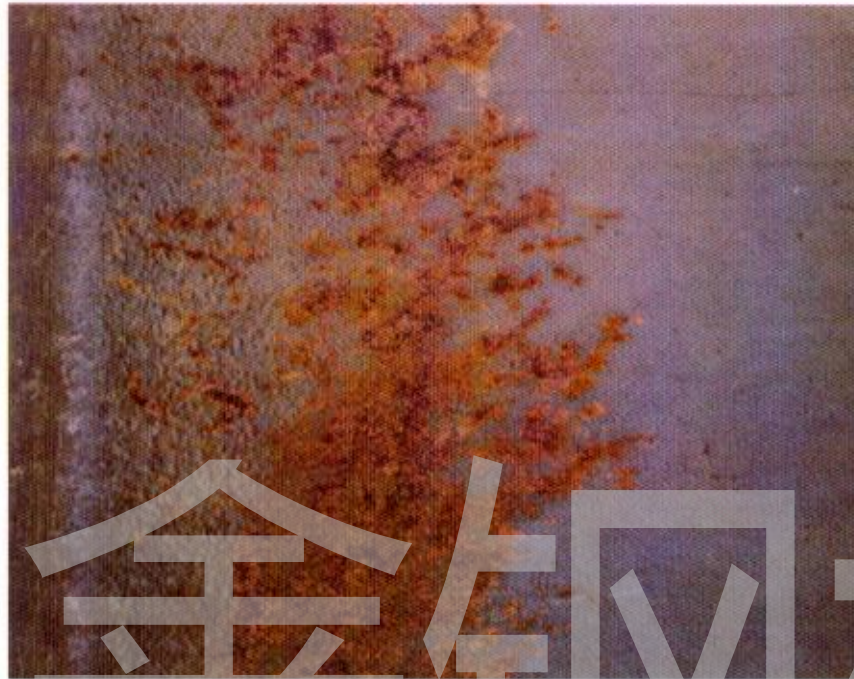
见 5.2.3  
P Sa2½

照片显示一个防腐体系(红丹/云母氧化铁)已暴露较长时间的表面，喷射清理前后的情形。在照片的上方，可见一个广泛分布的生锈区域和完好的涂层区域。在表面全部重新涂覆涂料前，完好的涂层区域应进行清理并使之达到一定的粗糙度。

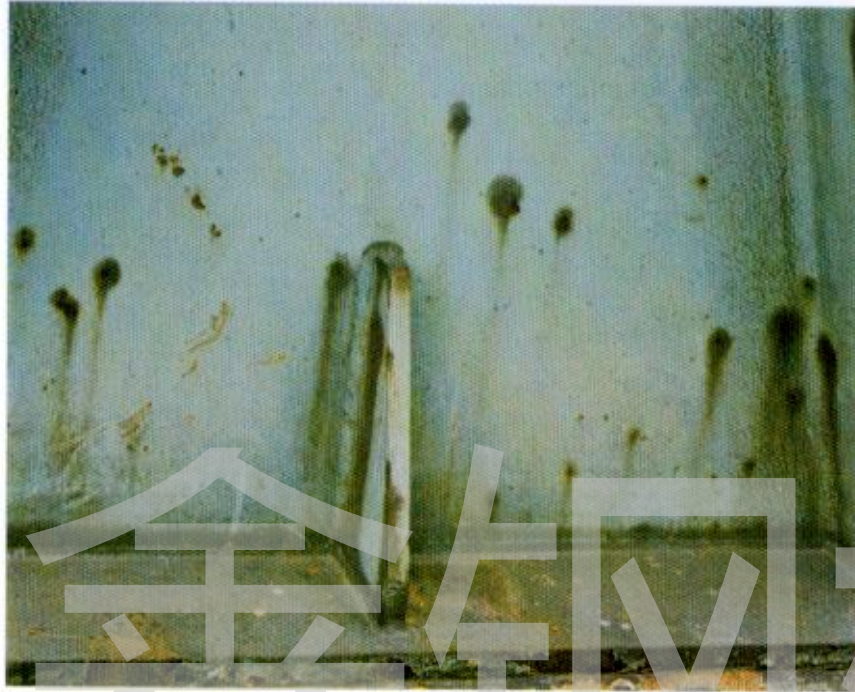
见 5.3.3  
P Sa2 1/2

照片显示一个涂层总体完好、对点蚀处经局部喷射清理的实例，该涂层只需局部修补，也可采用打磨、刮或刷来处理损坏的涂层。

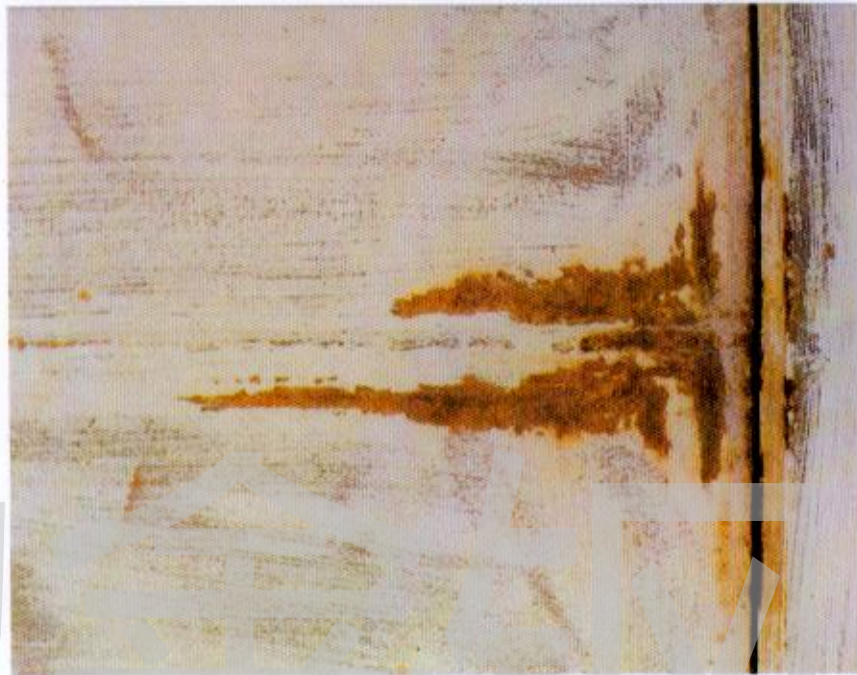
见 5.4.2.1  
P Ma

照片显示了再次处理(锈蚀区域通过砂盘机械打磨，然后采用刷子除锈)前后的表面。

牢固附着的涂层应完好无损，表面的其他部分，在不放大的情况下观察时，应无可见的油、脂和污物，无疏松涂层、氧化皮、铁锈和外来杂质（见 4.1 中注 2）。任何污染物的残留痕迹应仅呈现为点状或条状的轻微污斑。为了比较，见本部分给出的显示处理等级 P Ma 的典型照片样本。

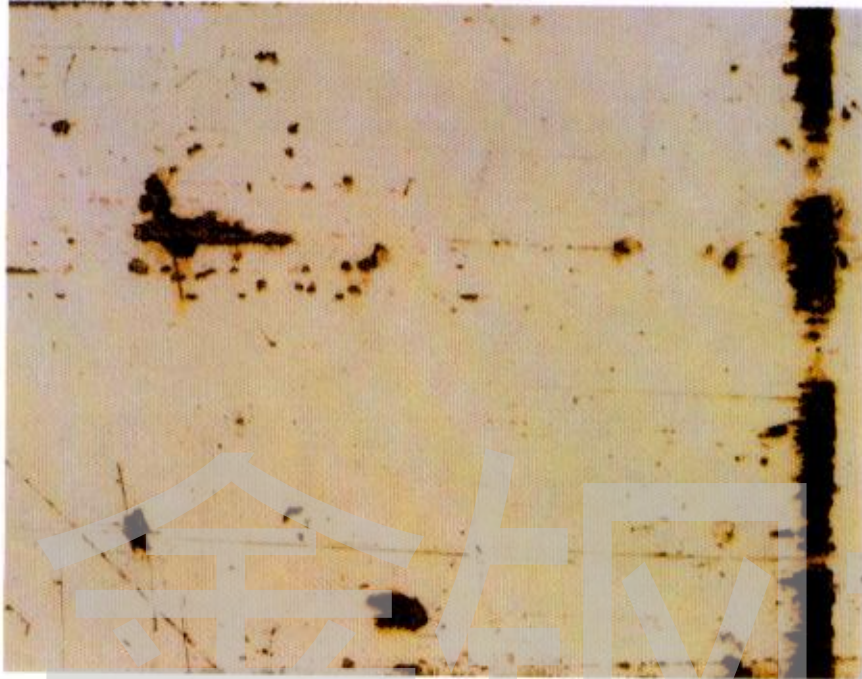
见 5.4.2.2  
P Ma

照片显示一个涂有两道底漆(桔红色和棕色)，两道灰色合成树脂面漆，使用年代未知的防腐体系。表面已局部机械损坏。

照片显示了再次处理(锈蚀区域通过砂盘机械打磨，然后采用刷子除锈)前后的表面。
